AVALIAÇÃO DE IMÓVEL PARA LOCAÇÃO

Imóvel de propriedade do Sr. Fernando Sousa da Silva, brasileiro, portador do CPF: 866.845.582-68 e identidade 5467027 PC/PA, Rodovia PA 279, Nº 01A, Setor 022, Quadra 11, Lote 379, Bairro 022-JK, CEP: 68385-000, TUCUMÃ-PA;

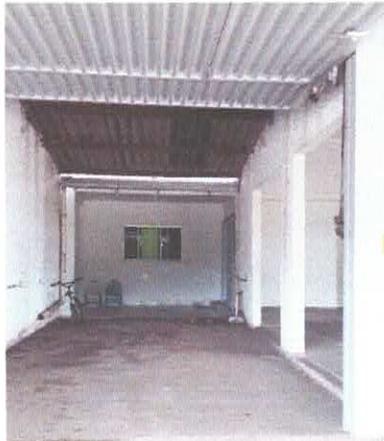
Figura 5 – Área interna coberta com telha fibrocimento
